Registro fotográfico de áreas para execução de serviços de serralheria

Este relatório tem como finalidade registrar fotograficamente as áreas que necessitam de serviços de serralheria, destacando as demandas já identificadas. Podem surgir novas demandas, que serão identificadas conforme a necessidade. Essas demandas eventuais abrangem todos os imóveis sob propriedade e responsabilidade do município.

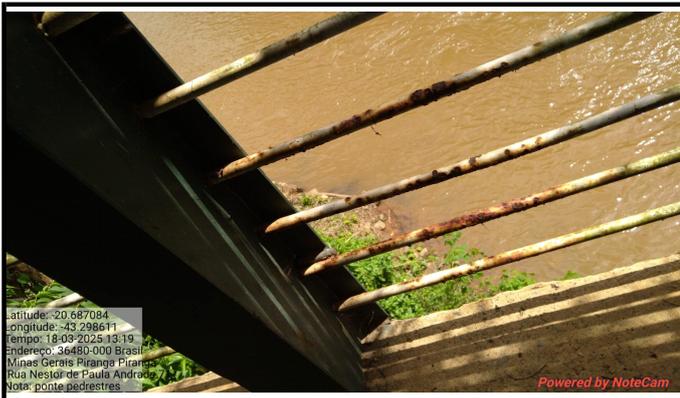
Descrição: Guarda-corpo Ponte localizada no Bairro Copasa

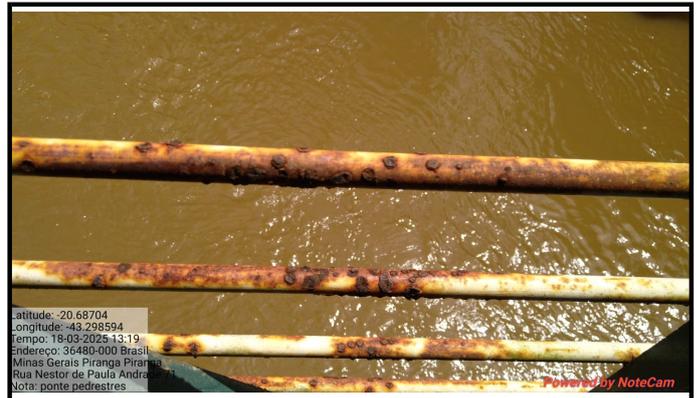
Descrição: Guarda-corpo Ponte localizada no Bairro Copasa

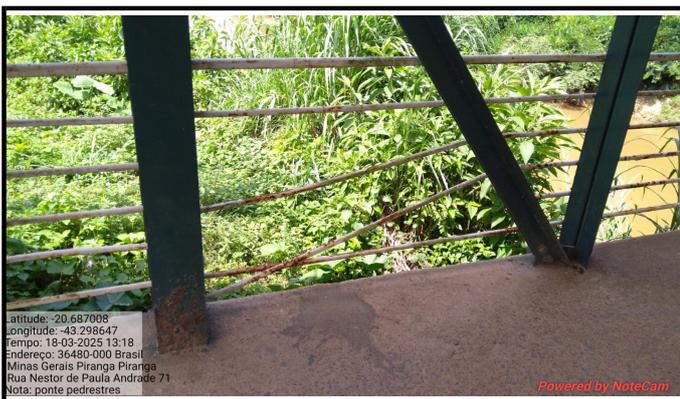
Descrição: Guarda-corpo Ponte localizada no Bairro Copasa

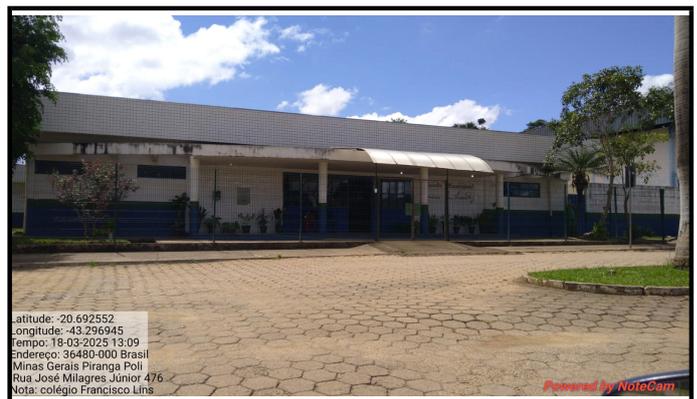
Descrição: Alamedado da Escola Municipal Francisco Lins

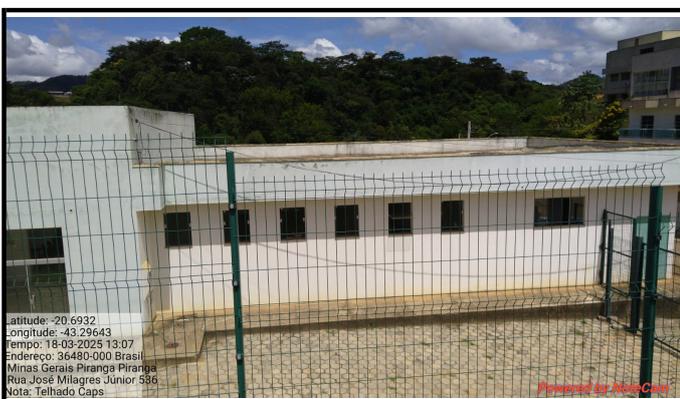
Descrição: Alamedado e telhado do CAPS

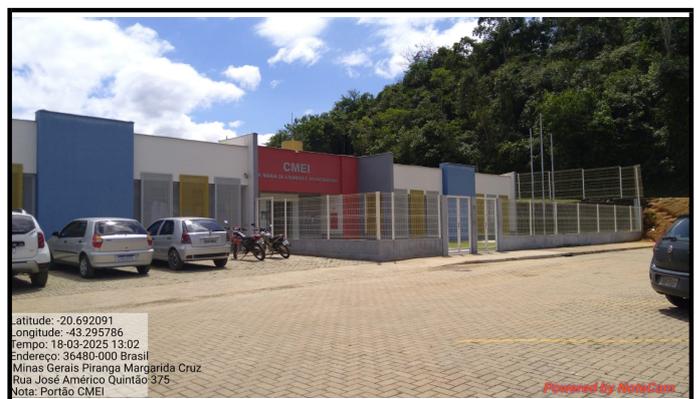
Descrição: Alamedado do CMEI

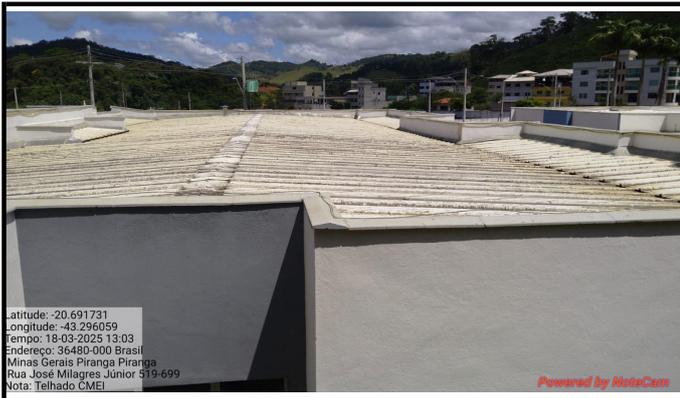
Descrição: Telhado do CMEI

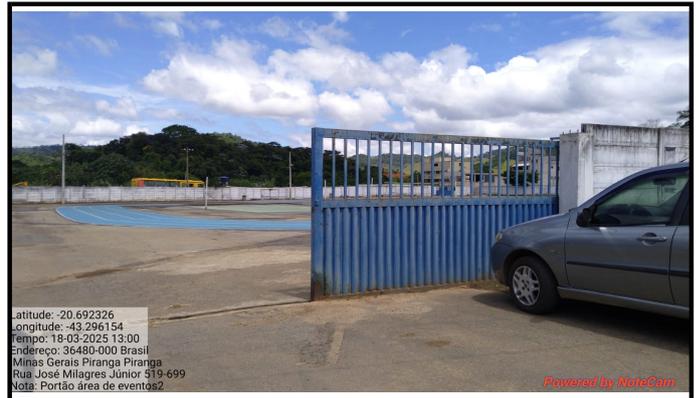
Descrição: Portões da áreas de eventos

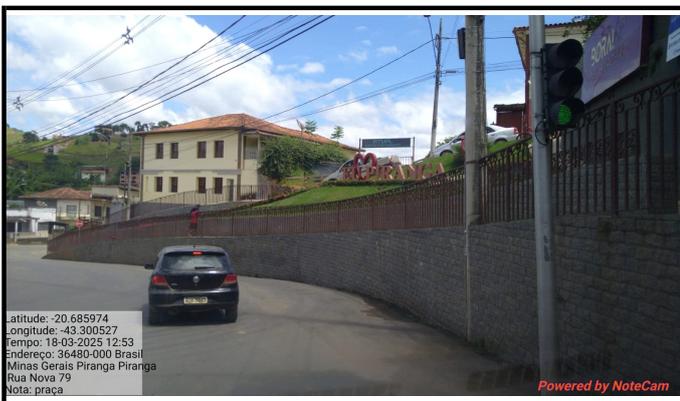
Descrição: Guarda corpo da Praça Dr. Solon

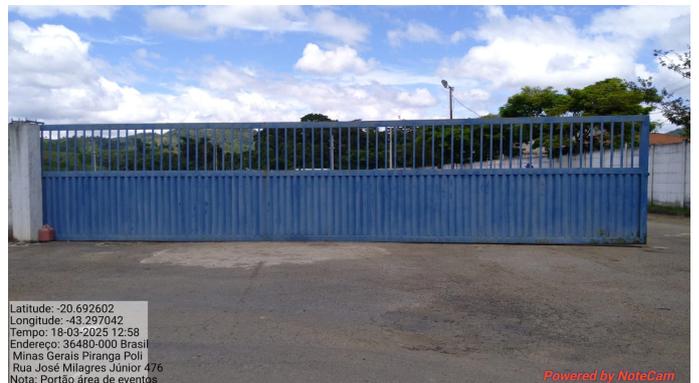
Descrição: Portões da áreas de eventos

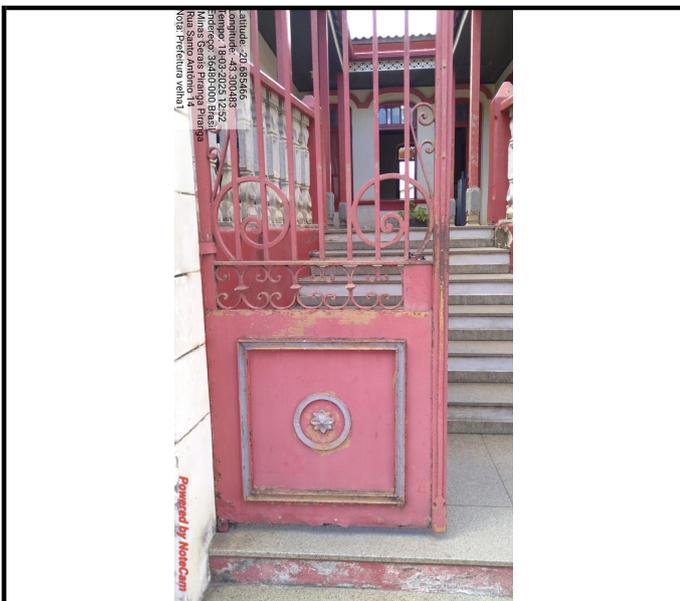
Descrição: Portão prefeitura velha

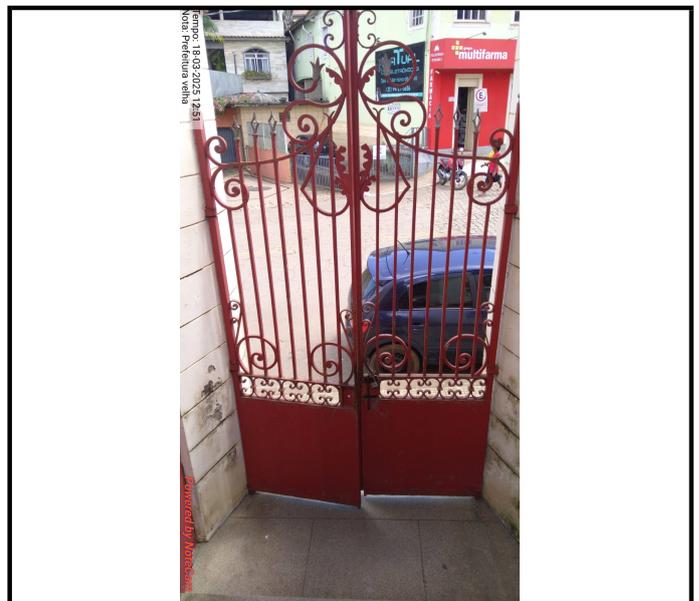
Descrição: Portão prefeitura velha
